-KV LJUSET-

*EN BEBYGGELSEHISTORISK
UNDERSÖKNING*

Uppsats i Bebyggelsehistoria med byggnadsvård vid Institutionen för konstvetenskap, Stockholms universitet, våren 1986.

Omslagsbild: Perspektivritning på hur man tänkte sig att kv Ljuset kunde komma att se ut, HSB:s arkitektkontor 1928

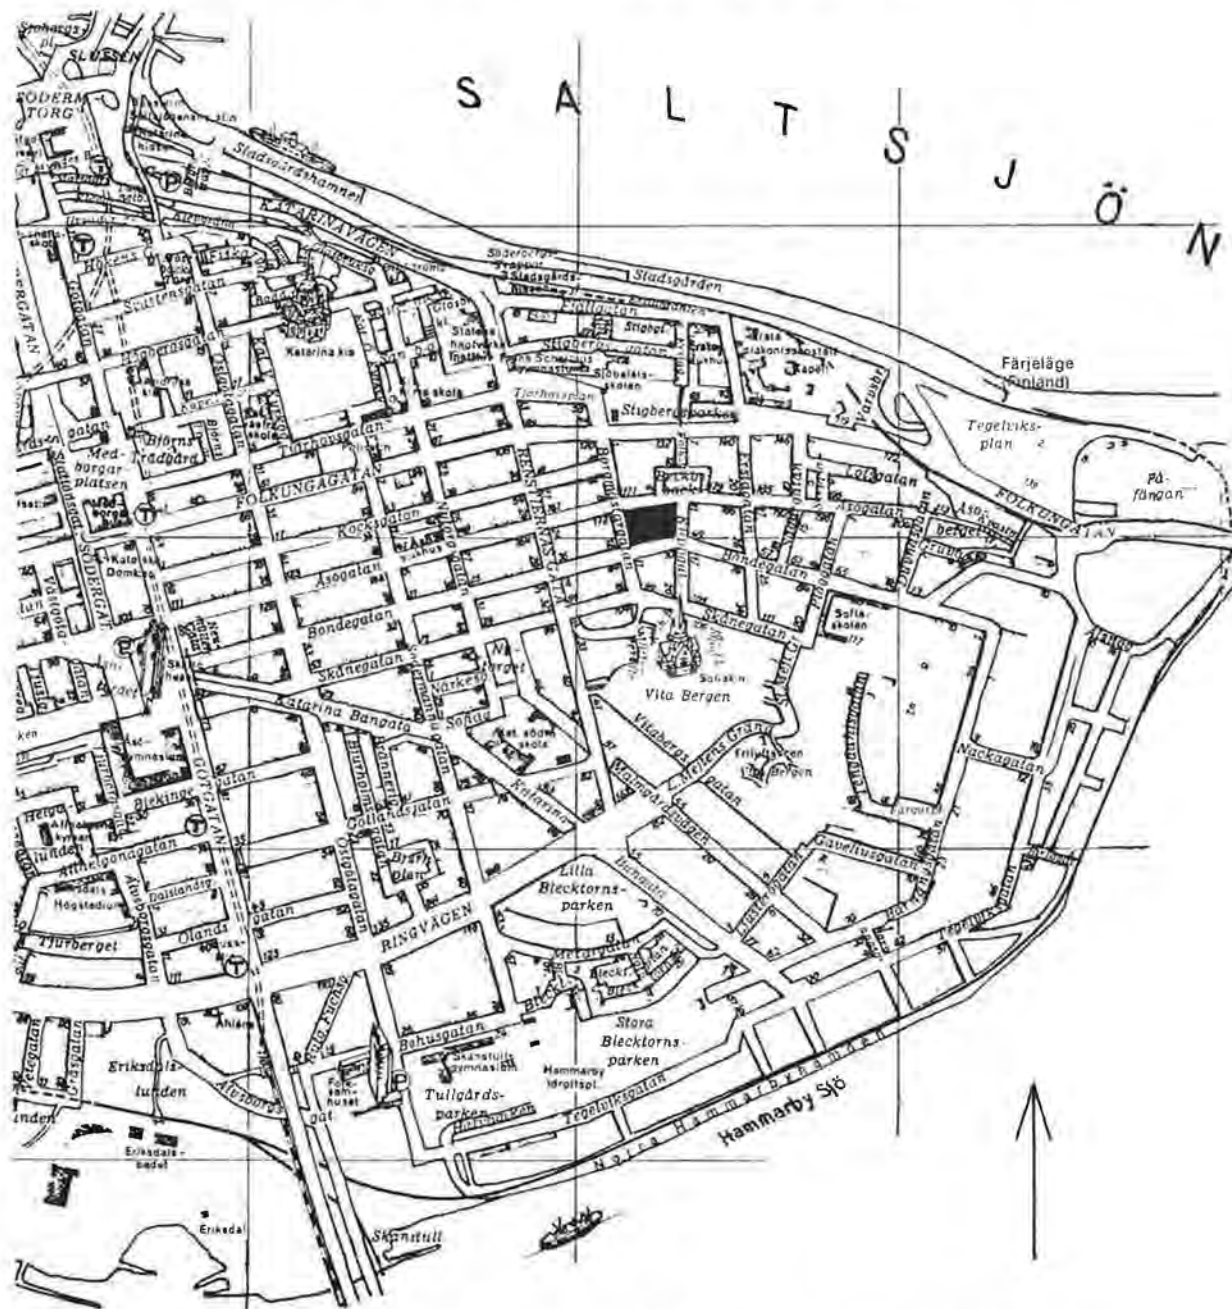
Fig 3. Stockholm, Södermalm, östra delen. Kv Ljuset är ifyllt med svart. Officiell turistkartta skala 1:12000.

Kv Ljuset är beläget inom Sofia församling på östra delen av Södermalm i Stockholm. Kvarteret begränsas av gatorna Åsögatan, Klippgatan, Bondegatan och Borgmästargatan (se fig 3). Det är högt beläget, ca 40 meter över havets medelvattenyta, och bebyggelsen ligger direkt på urberget. Före HSB:s bebyggelse var höjdskillnaden inom kvarteret 11 meter. Kvarterets areal är 4452 kvadratmeter.

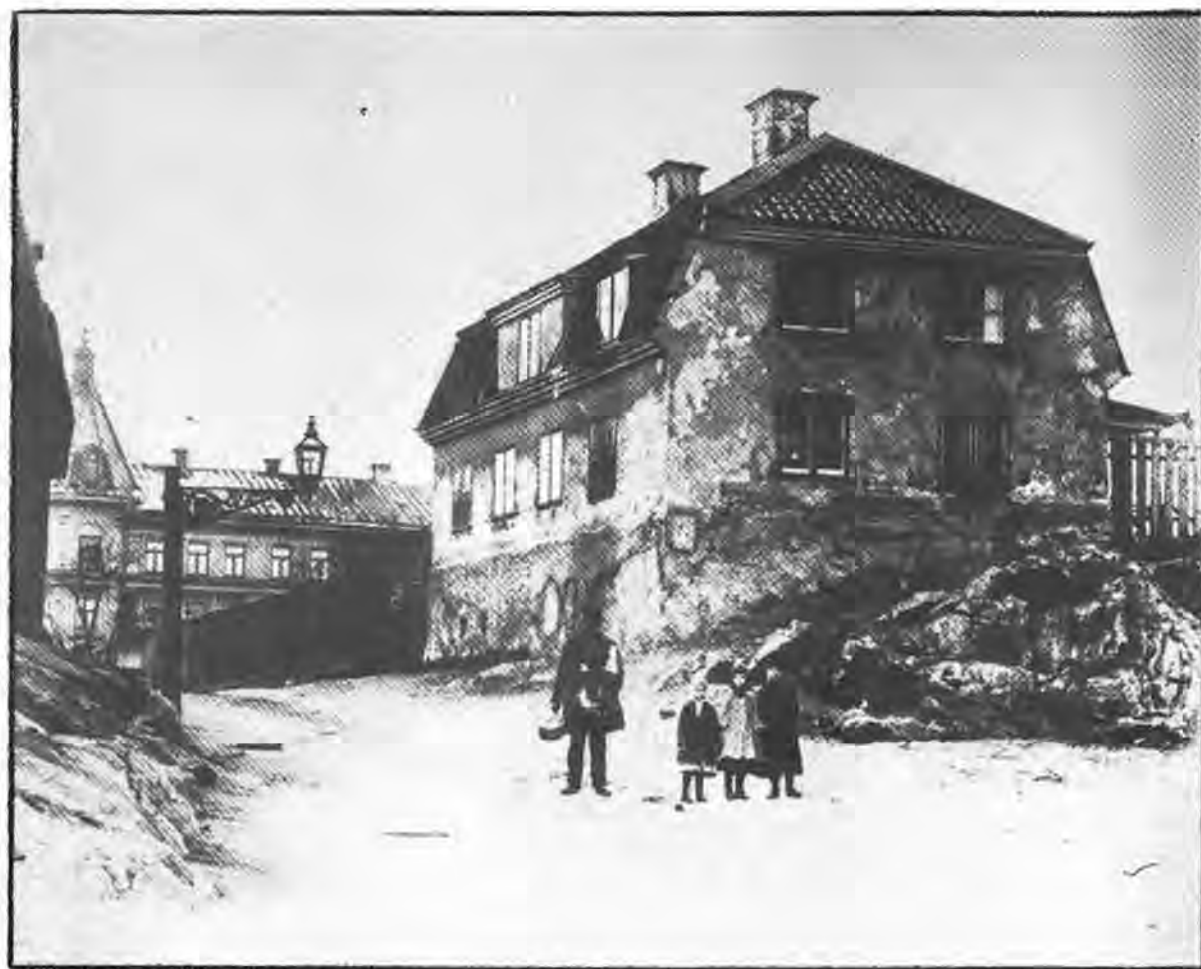
Bild 1. Hörnet Bondegatan - Klippgatan år 1898. Stenhuset i förgrunden finns med på kartan i Atlas över Stockholm 1885. Foto hos brf Ljuset.

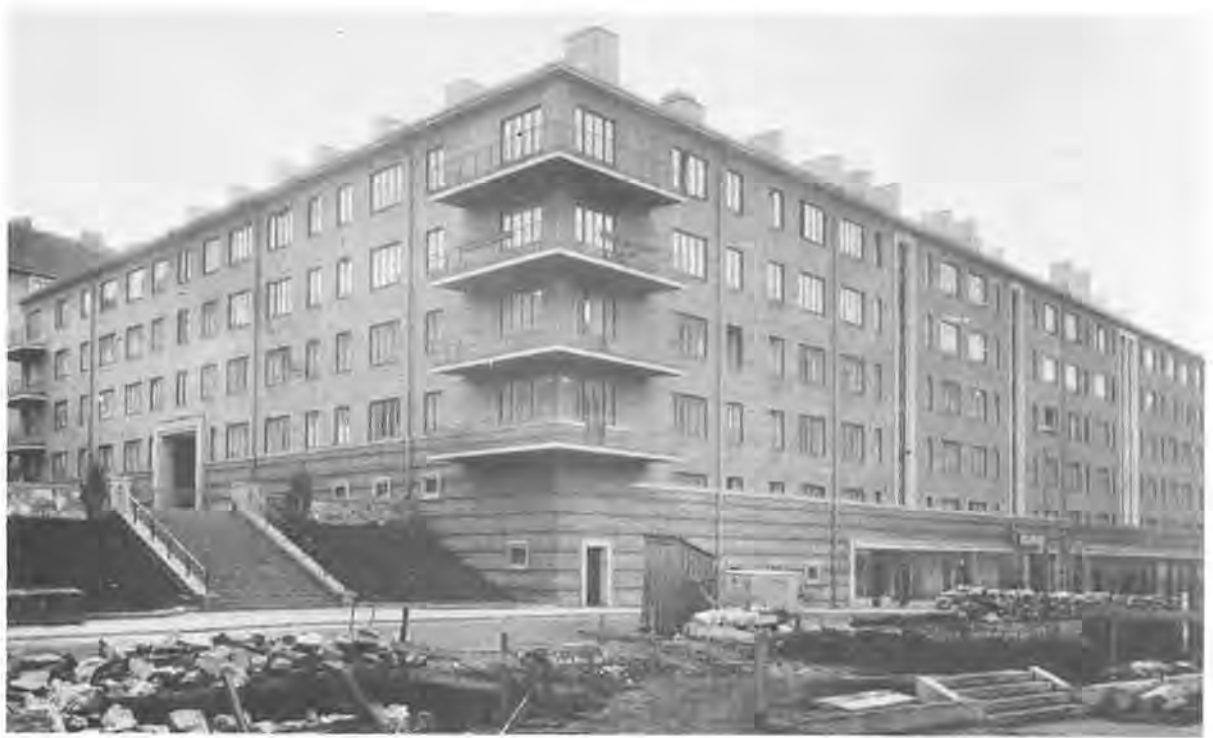
Bild 2. Hörnet Åsögatan - Klippgatan 1930. Jämför med omslagsbilden. Längs med Åsögatan låg Konsums butiker. Foto HSB.

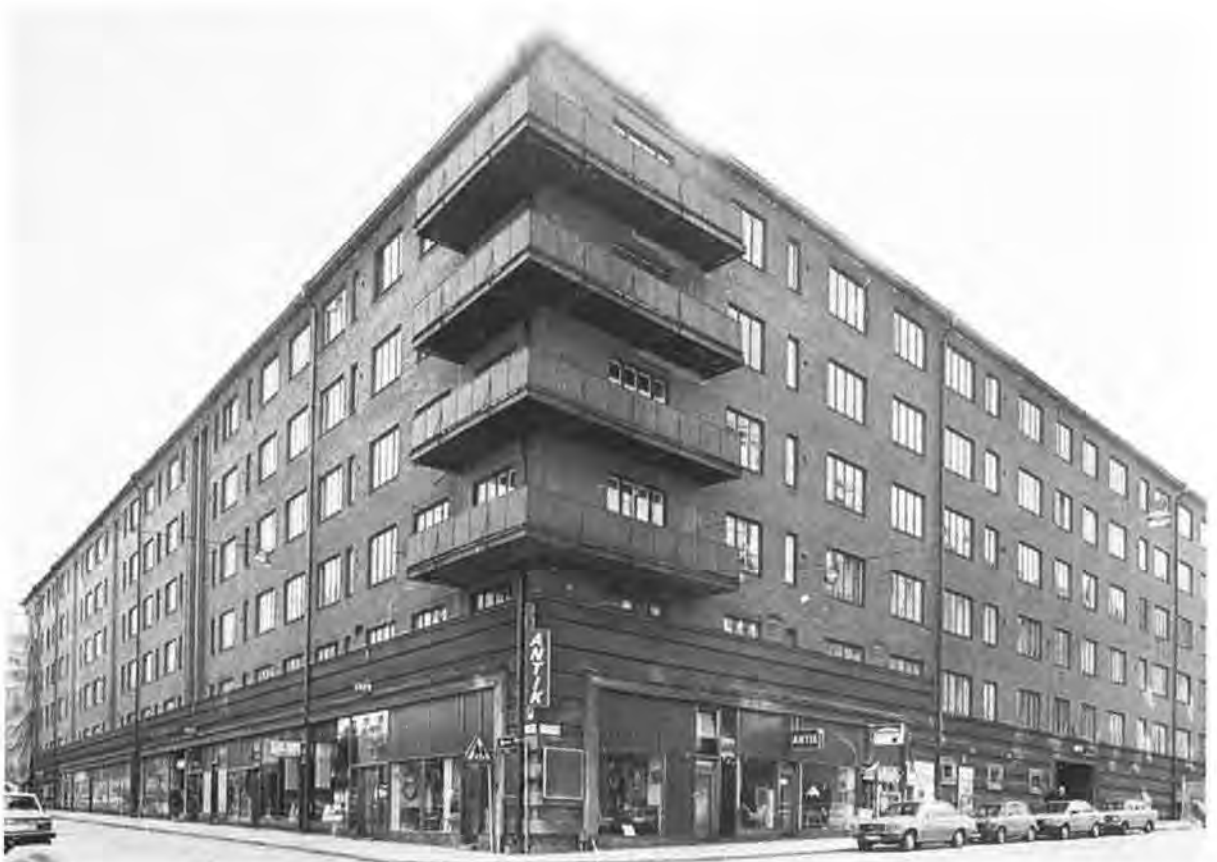
Bild 3. Hörnet Åsögatan - Borgmästargatan 1981. Foto Stockholms stadsmuseum.

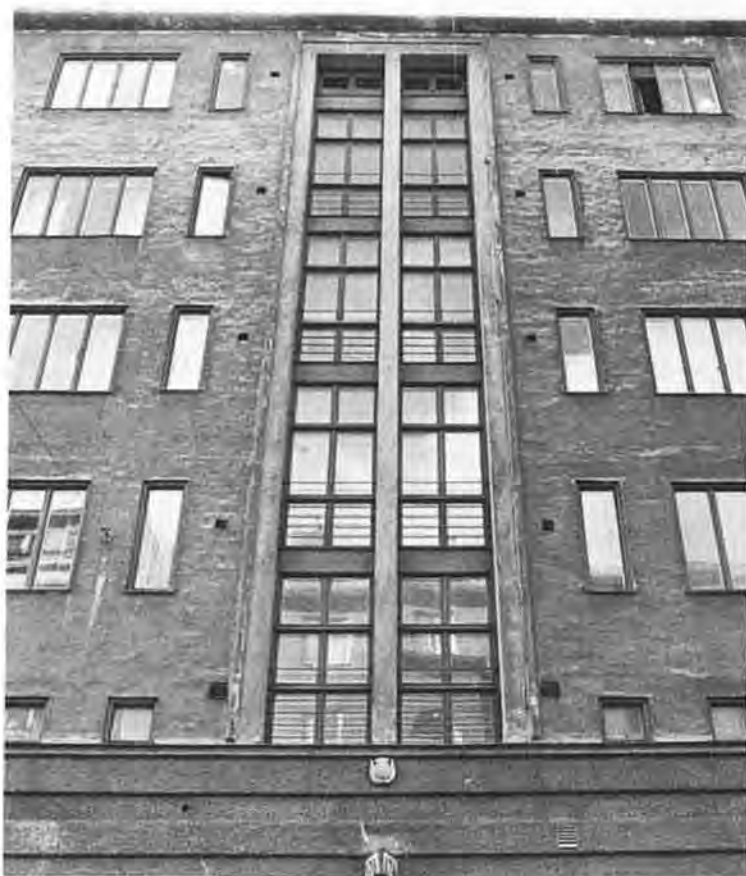
Bild 4. Trapphus-
fönster vid port-
uppgång Asögatan
176. Foto Stock-
holms stadsmuseum
1981.

Gatufasaden är mönjeröd och slätputsad. Den har i princip endast en horisontell indelning genom ett bandrusticerat sockelparti i mörkgrå spritputs. Ett påfallande stildrag i fasaden utgör trapphusfönstren i den norra fasaden mot Asögatan. Dessa verkar som ett slags glaspilastrar och delar upp den annars så långsträckt fasaden. Långsträcktheten förstärks ytterligare av de relativt stora lägenhetsfönstren som nästan bildar fönsterband över fasaden, samt av balkongerna, som fortsätter den horisontala linjen. Denna långsträckthet ger en tyngd och massivitet, en blockverkan åt kvarteret. Portar och trapphusfönster har mörkgrå putsad omfattning. Från Klippgatan kan man skymta gårdens grönska genom en körport.

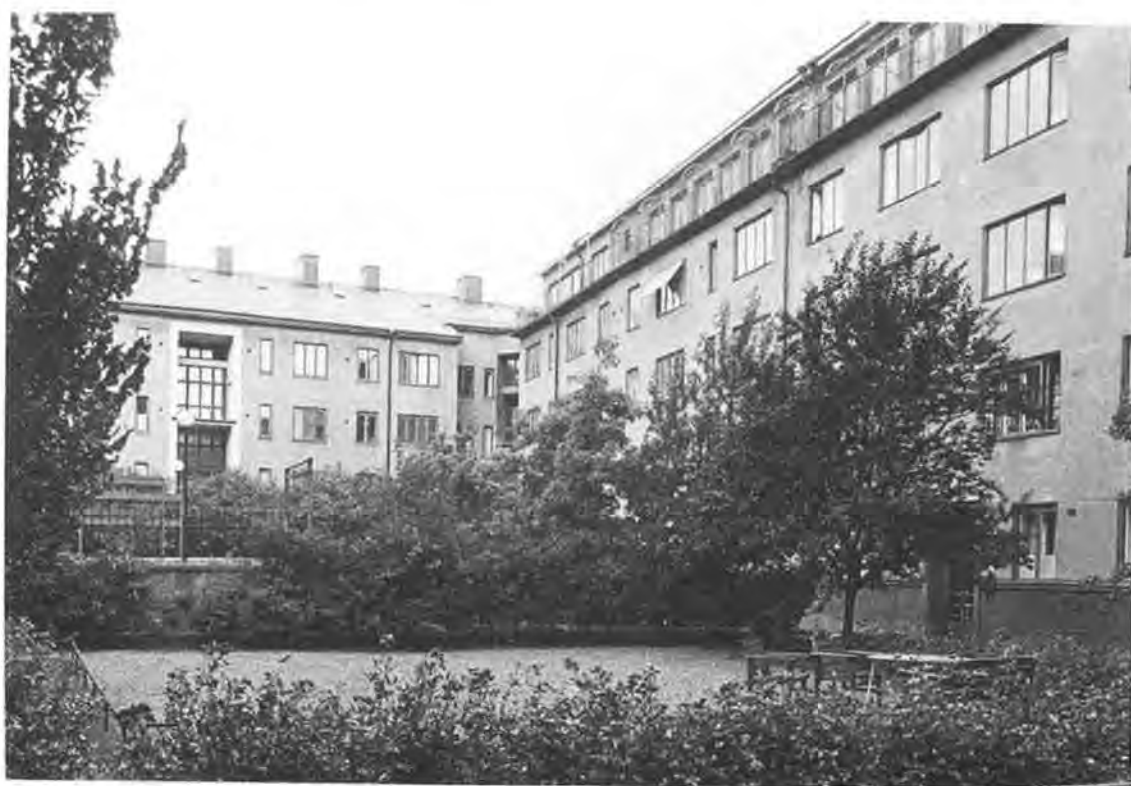
Bild 5. Gården sedd mot väst. På den norra huslängan,
infällt i taket, syns lekstugans och ateljélägenhetens
fönster. Foto Stockholms stadsmuseum 1981.

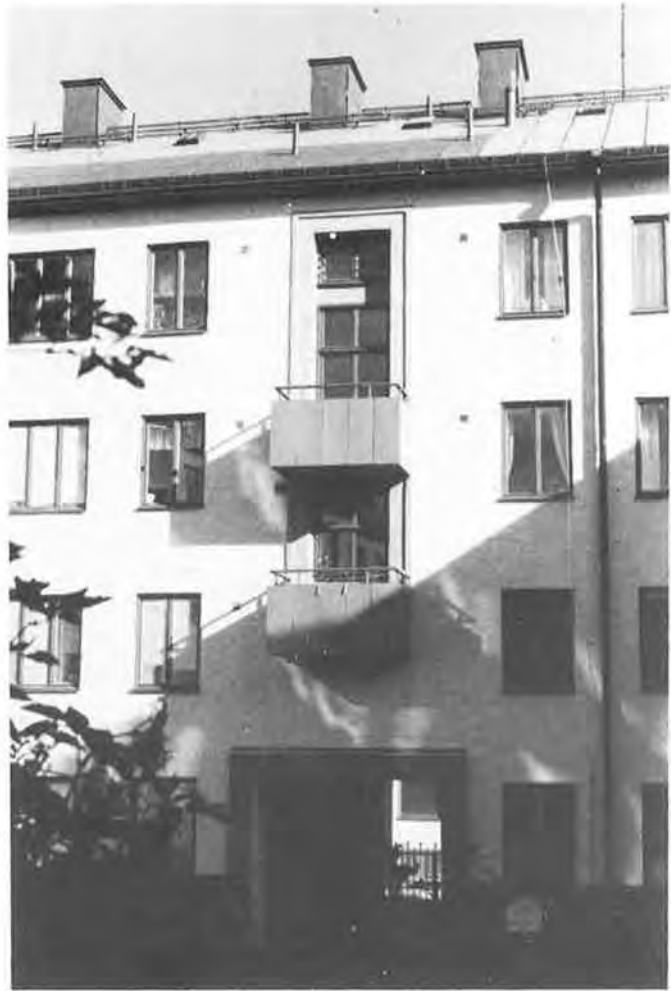
Bild 6. Gårdsfasaden mot söder 1986. Balkongerna är klädda med de nya balkongfronterna.

rostade och fick bytas ut mot nya. Samtidigt bytte man ut det nät som satt för balkongerna mot balkongfronter i röd-brun plåt.

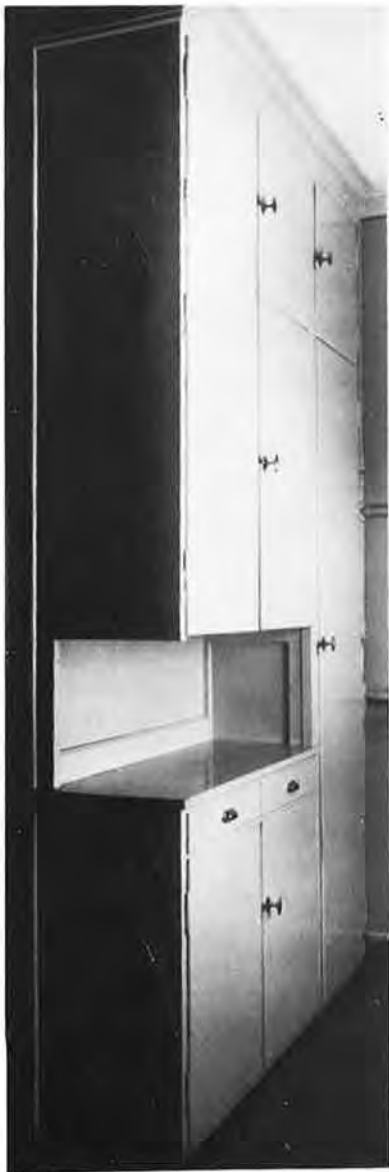
Bild 7. Del av kök i kv Ljuset 1930. Kökssnickerierna har de nya släta luckorna. Foto HSB.

Köken var utrustade med vitemaljerad gasspis med tre plattor, arbetsbänk i trä och likaså vitemaljerad diskbänk med både diskho och utslagsträtt. På väggen över hela arbetsytan satt ett stänkskydd i vitt glas. För övrigt fanns ett par hyllor, ett högskåp, ett friskluftventilerat skafferi och skåp med lådor under bänken. Luckorna var helt släta. De minsta kokvråerna var något sämre utrustade. Varmt och kallt vatten fanns i såväl badrum som kök.
